Skannersdals Samfällighetsförening

Inspektion vid Skannersdals Samfällighetsförening inom fastigheten Dagvatten i Jönköpings kommun Objid:20571

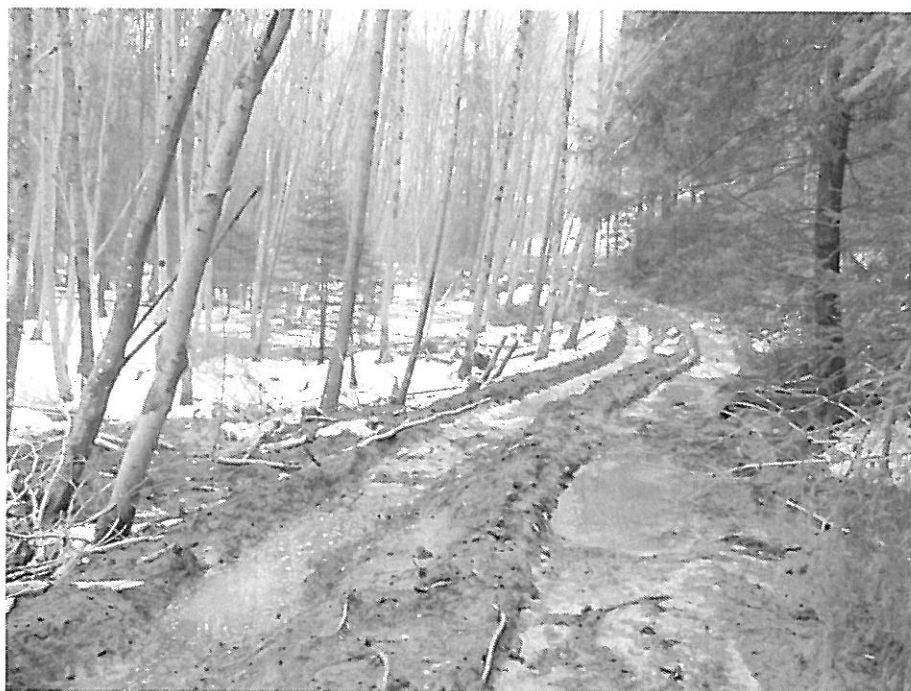
kört medför detta att vattnet i och med detta leds i körspåren. Lätterederat material har frilagts i Körspåren vilket medför att slamtransporten har förvärrats ytterligare.

Bilaga: Bilder av slam ifrån området
Vatten avleds via körspår

- Redovisa hur vattnet kan genomgå slamavskiljning innan avledning till biflöde till Strömsbergsbäcken
- Redovisa hur förebyggande åtgärder kan genomföras för att förhindra att vatten (ifrån området) leds i körspår
- Uppgifter/tidsplan för när ovanstående åtgärder kan genomföras.

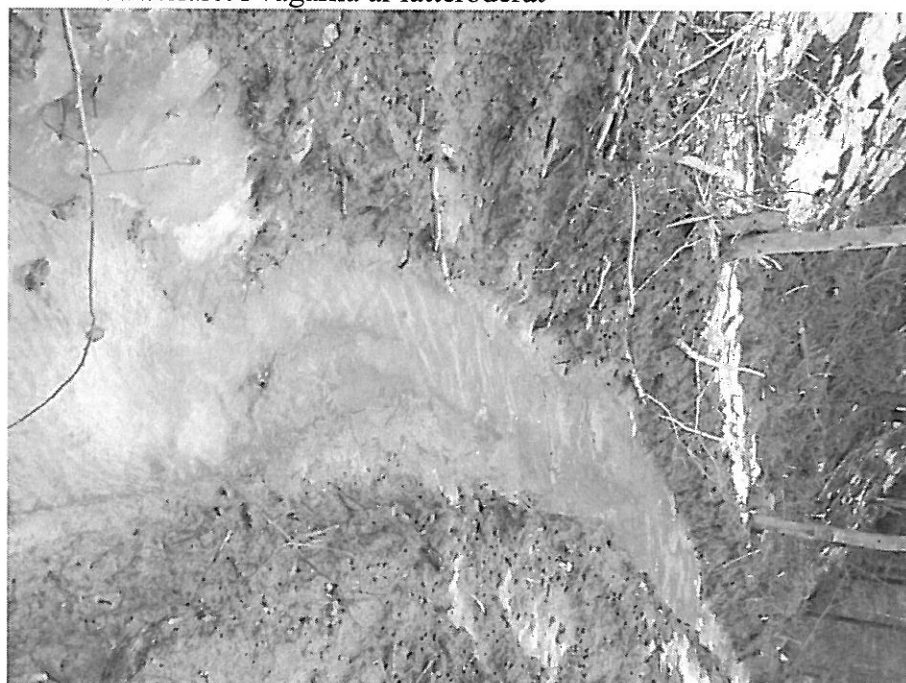
Materialet i vägarna är lätteroderat

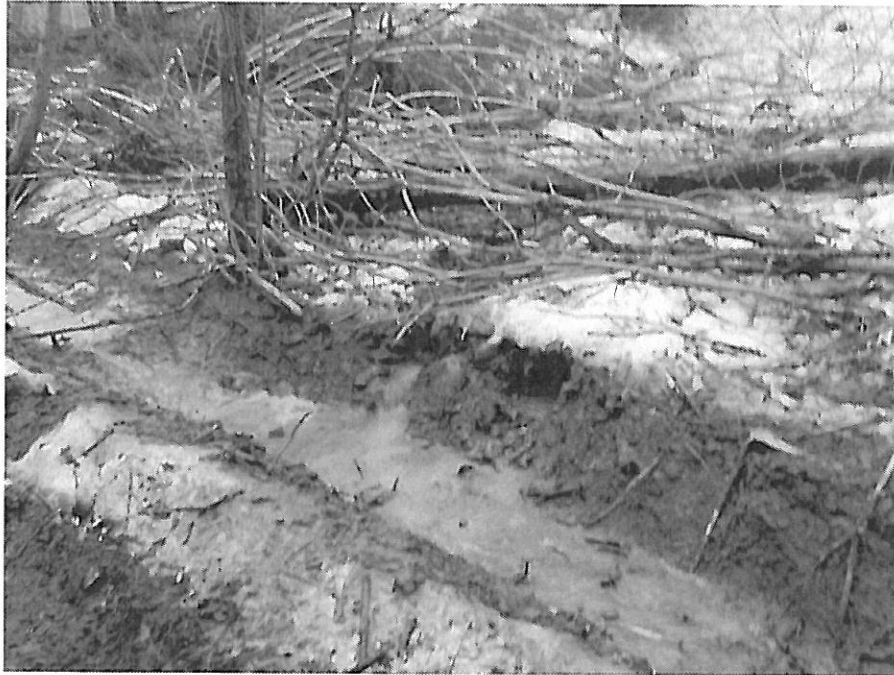
Vatten rinner ut med slam till körspår, vägen har förstört den naturliga vattenfåran.

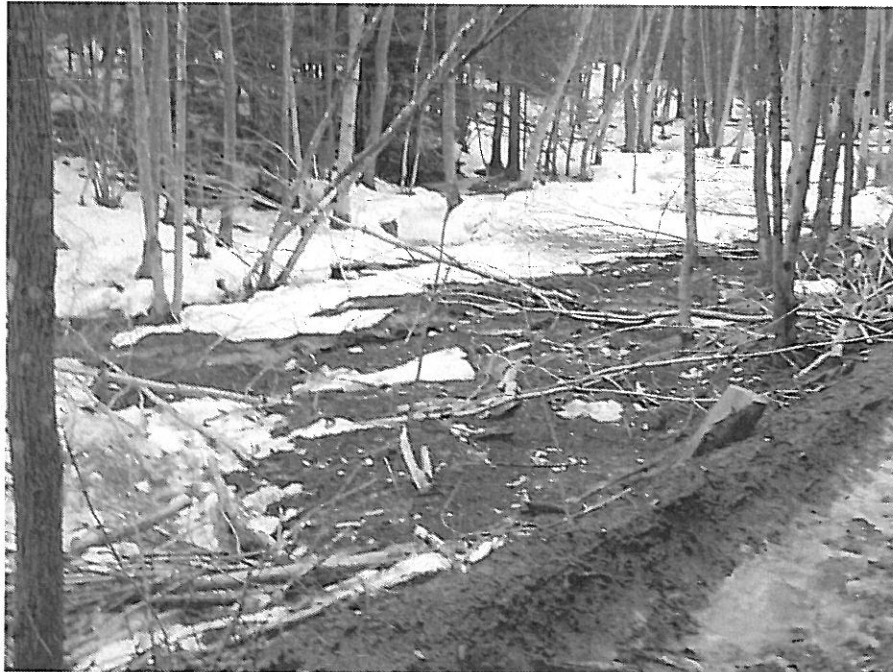
Slam har svämmat över
