# Strömsbergsbäcken

Biotopkartering med biotopvård och dagvatten

2011-02-11

Jönköpings fiskeribiologi på uppdrag av Jönköpings kommun

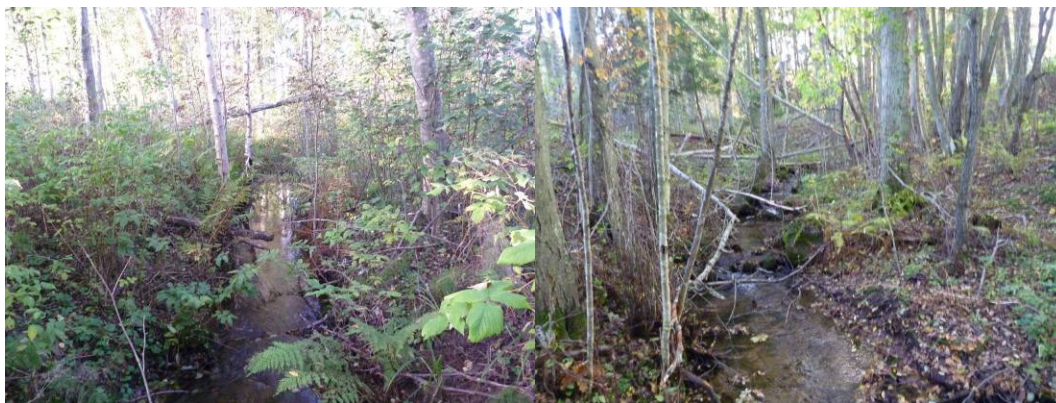
**Figur 5. Rätad sträcka vid industriområdet (t.v.) och naturlig sträcka uppströms infarten till Stommen (t.h.)**

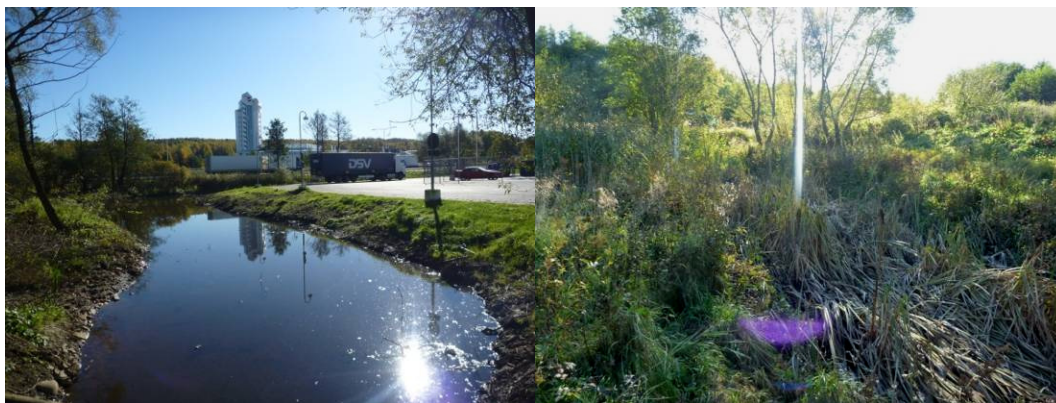
Längs sträckorna från järnvägen och upp till Eurostop bör skuggningen ses över. Längs stora delar saknas beskuggningen av ån helt eller delvis, vilket medför en riklig växtlighet i ån och återkommande behov av rensning.

**Figur 9.** Nyligen rensad sedimentationssträcka utan skuggning vid Biltema (t.h.) och kraftigt igenväxt sträcka uppströms E4:an som saknar en skuggande kantzon (sträckan rensades efter biotopkarteringen).

Skuggning av vattendraget förbättrar miljön för vattendraget och minskar igenväxnings- och sedimentproblematiken. För att ändå underlätta rensning planteras träden med fördel på södra sidan.

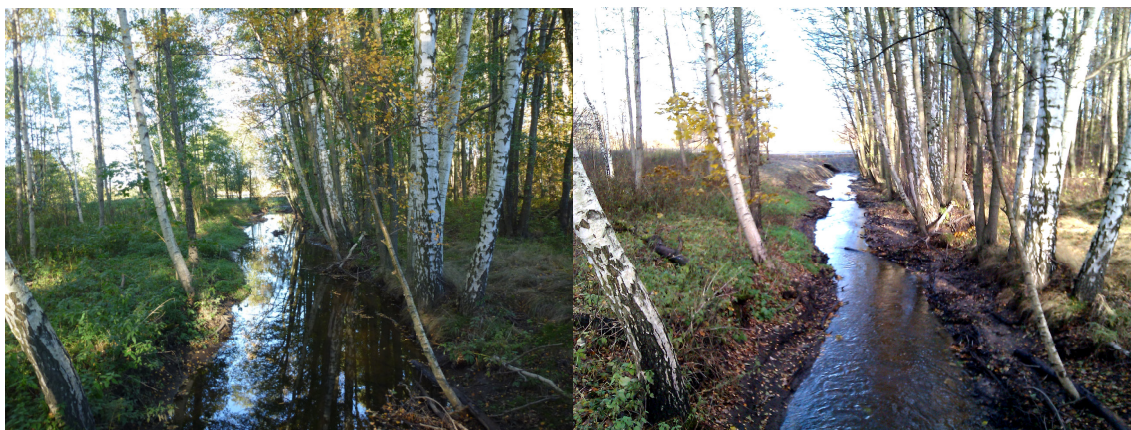
**Figur 10.** Nedre delen av sträcka A5 i höjd med Eurostop före (t.v.) och efter (t.h.) rensning nedströms. Flödet bedöms som något högre vid det senare fotot, men vattendraget har blivit strömmande.

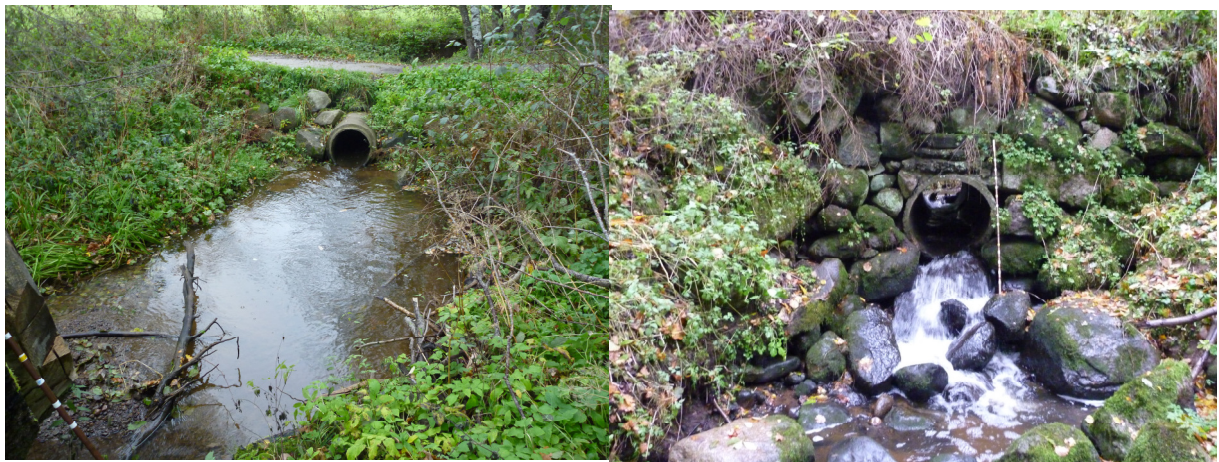
Stora delar går inom naturreservattet Strömsberg. De två vägtrumorna bör ges hög prioritet att åtgärda. Varav den nedre ses som enkel och har högst prio, medan den övre är svår, men i dåligt skick.

**Figur 11.** Den nedre (t.v.) och övre (t.h.) vägtrumman i Pershultsgrenen i Strömsbergsbäcken.

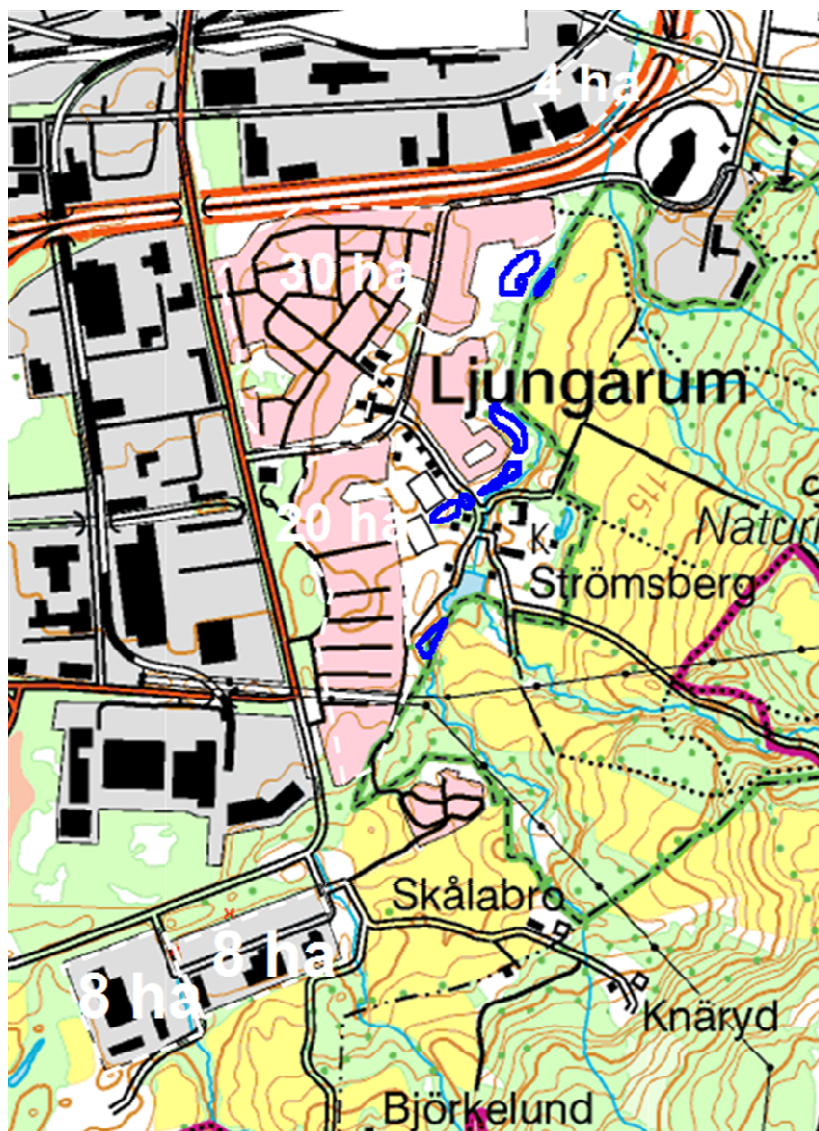
Figur 12 redovisas en uppskattning av arealen stora sammanhängande hårdgjorda ytor inom närområdet till Strömsbergsbäcken. Uppskattningsvis så finns minst 70 ha hårdgjorda ytor, vars dagvatten rinner till Strömsbergsbäcken. I figuren har även områden som kan vara aktuella för utjämningsmagasin eller infiltrationsdammar/magasin markerats (blå markering).

Figur 12. Översiktlig karta som visar storleken av de hårdgjorda ytor som finns väster om Strömsbergsbäcken och områden som kan vara aktuella för dagvattenanläggningar (se även bilaga 3).

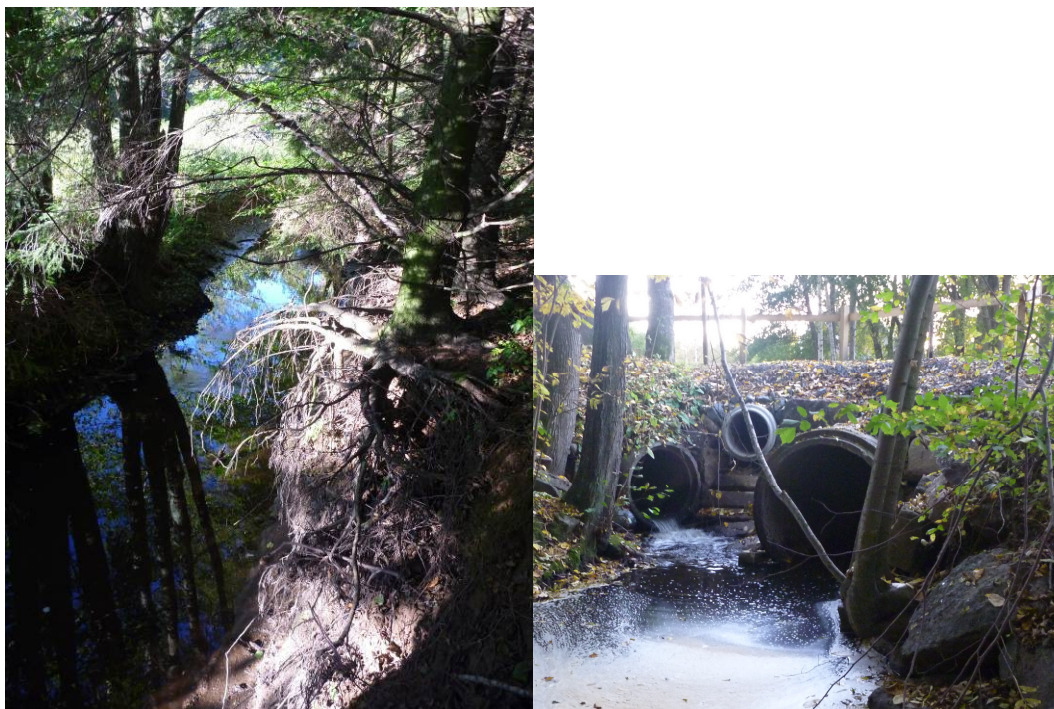
Från Solåsens område kommer 4 mindre täckdiken, som troligen utgör dagvattenledningar. Vid Strömsbergsgården kommer en stor dagvattenledning, troligen från Ljungarum och ev. delar av kvarteret Backen, detta flöde bidrar till erosionsproblemen nedströms, se Figur 13.

**Figur 13. Kraftigt eroderad bäckkant (tv.) nedströms Strömsberg och stor dagvattenledning uppströms vid Strömsberg, dagvattenledningen längst till höger (th.)**

Detta dagvattenflöde, troligen från Ljungarum, bör ses över och troligen reduceras för att minska påverkan på bäcken nedströms och därmed rensningsbehov och översvämningrisk. Förslagsvis beräknas karakteristiska flöden för Strömsbergsbäcken och jämförs med beräknade dagvattenflöden från ytorna.

Man bör se över möjligheten att använda befintlig branddamm som utjämningsmagasin, anlägga nya magasin i närheten av fotbollsplanerna eller möjligheten till infiltrationsmagasin samt att använda LOD (lokal dagvattenhantering) inom tätbebyggelsen. Möjligheter för anläggningar finns även vid sidorna om ån längre nedströms, men bör kontrolleras mot VA-planer, markslag och nivåer.

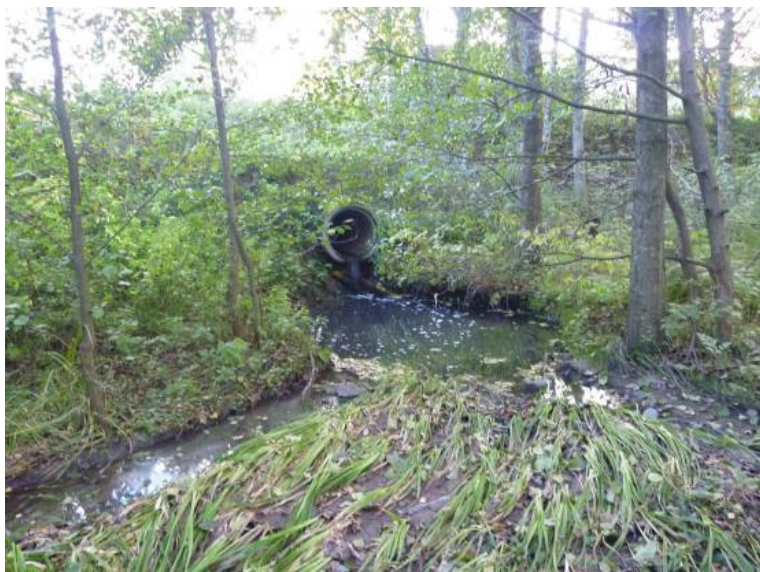
**Figur 14.** Dagvattenledningen från Verktgsvägens industriområde har en i hög grad synlig påverkan.

I huvudfåran uppströms Herkulesvägen mynnar tre täckdiken, som troligen utgör dagvattenledningar. Den största (bild ovan), från industrierna vid Verktgsvägen, bedöms ha en stor påverkan på bäcken. Framförallt p.g.a. flöde, men även föroreningar. Även ledningen från Arlaområdet bedöms kunna ha en stor påverkan i form av flöde och föroreningar som syreförbrukande ämnen. Det har inte observerats några lämpliga områden för dagvattenmagasin el. dyl i bäckens närhet i dessa övre delar av huvudfåran. Ett första steg bör vara att skatta dagvattentillförseln till bäcken och jämföra med bäckens "normala" flöden. Ett mål där maximal ökning av bäckens naturliga flöde ingår bör sättas upp för dagvattenhanteringen. Begränsningen kan vara av typen: "Avledning av dagvatten till Strömsbergsbäcken får ske med max X,X l/s\*ha." Ett intressant studieobjekt finns i Risebergabäcken i Malmö. Malmö är i övrigt en stad som kommit långt i sin dagvattenhantering och som kan inspirera (<http://www.vasyd.se/VattenAvlopp/dagvatten/Pages/default.aspx>).
