# Strömsbergsbäcken

Biotopkartering med biotopvård och dagvatten

2011-02-11

Jönköpings fiskeribiologi på uppdrag av Jönköpings kommun

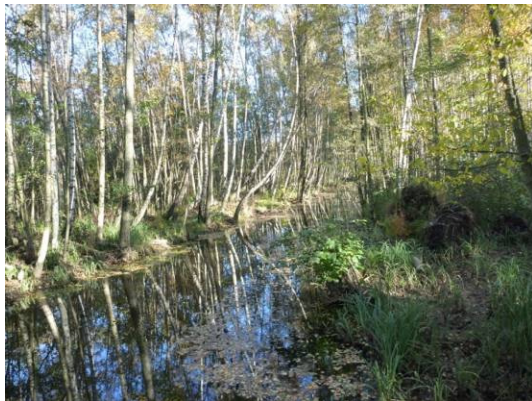
Figur 2. Klibbal- och björksumpskog omgärdar vattendraget närmast Rocksjön.

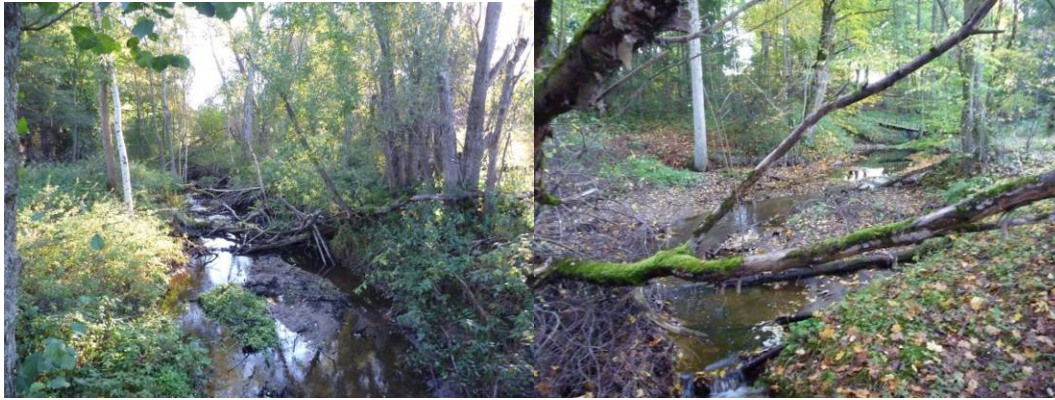
De mer strömmande sträckorna precis innan Strömsberg utgör områden, som skulle kunna fungera som lek- och oppväxtområden för t.ex. vätteröring.

**Figur 3. Sträckorna innan Strömsberg har en högre lutning och har en mer strömmande karaktär.**

På strömsträckorna precis nedströms och inom Strömsberg är det lämpligt med förbättringar genom sten- och blockläggning, påverkan på avbördning vid höga flöden bör minimeras.

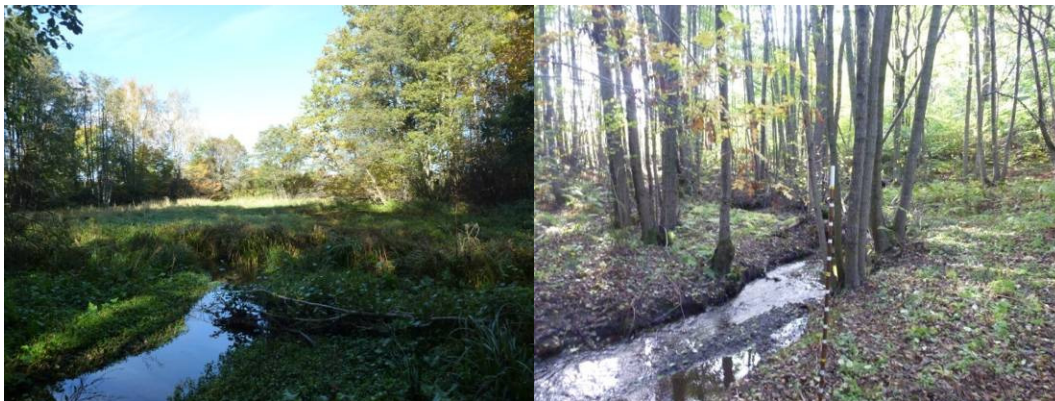
**Figur 4. Våtmark (t.v.) och ringlande bäckfåra med riffle och poolsystem vid Ekobyn (t.h).**

Våtmarken i huvudfåran uppströms Strömsbergsdammen kan utgöra en viktig resurs i ett område där landskapets lutning gör att liknande öppna våtmarker är ovanliga. Troligen är den en rest från den tid då Strömsbergsdammen dämde in även detta område, vilket ses på den ekonomiska kartan från 1954. Den strömmande och ringlande bäcken i lövskog uppströms våtmarken har ett högt värde och skyddzonen är viktig.

Våtmarken i huvudfåran precis uppströms Strömsbergsdammen kan eventuellt användas för att magasinera delar av större flöden, se bild i Figur 4. Denna har tidigare varit indämd av Strömsbergsdammen.

Genom att bygga en förträngning i våtmarkens nedre del, som får vattennivån att stiga vid höga flöden, kan flödestoppar till viss del utjämnas. Detta hjälper i så fall också till att hålla våtmarken öppen genom kontinuerligt återkommande översvämningar. Det är i så fall viktigt att den nya fördämningen smälter in väl i landskapet. Dessutom kan man se över om Strömsbergsdammens utjämnande förmåga kan förbättras. Denna åtgärd kan bidra till att förbättra förhållanden på sträckorna nedströms.

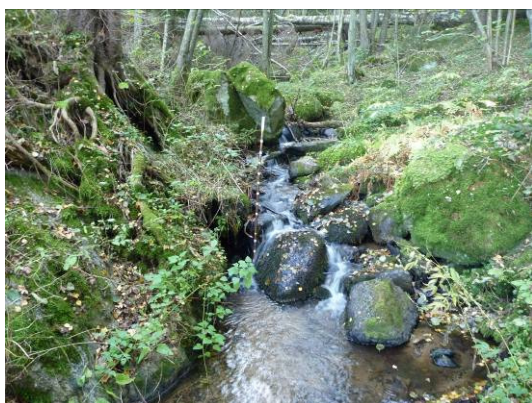
**Figur 6. Blockig strömsträcka i Strömsbergsbäckens huvudfåra.**

Huvudfåran uppströms industriområdet bedöms ha mycket höga naturvärden. Bäckens är mycket omväxlande, men samtliga delar har speciella miljöer, som gör den värdefull. Blockigheten och mängden dödvod i ett på vissa sträckor ravinliknande landskap ger en speciell karaktär. Dessutom gör grundvattenförsörjningen att sommarflödet i bäcken bör bli tämligen rikligt och kallt i dess övre delar. De blockrika sträckorna med forsar och fall, ibland över hållar, utgör nyckelbiotoper. Likaså utströmningsområdena i bäckens övre del. Den amerikanska bäckrödingen förekommer från sträckorna vid "Ekoby", rikligt på sträckorna vid industriområdet, men finns fortfarande uppströms skogsbilvägen.

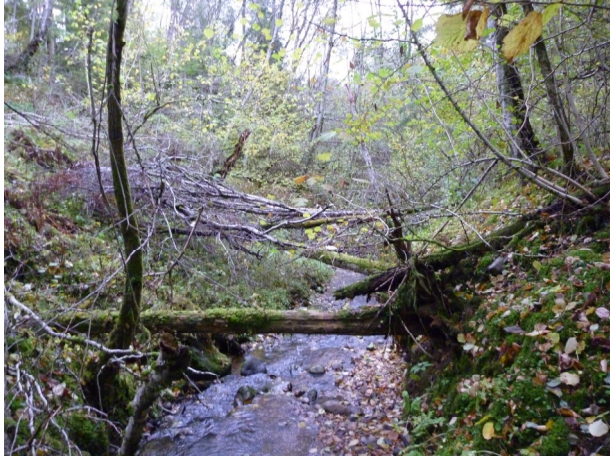
**Figur 7.** Den strömmande bäcken i ravinbotten med mycket död ved i närområdet.

I ravinen finns många mindre, men även större, skredärr. I en sådan här miljö med finkorniga jordarter och branter är skredärr ett naturligt inslag och det är svårt att bedöma om förekomsten av skredärr har ökat till följd av förändrade vattenflöden utan äldre referensbilder.

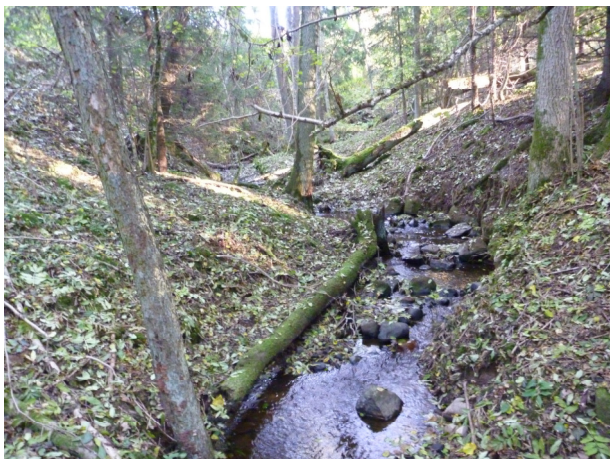
**Figur 8.** Strömsträcka nedströms hällfallet i höjd med Björkelund i Smedsbogrenen.

Vid Björkelund finns ett ca 4,5 m högt fall över flera bergshällar som utgör ett naturligt definitivt vandringshinder. Uppströms finns blockrika sträckor som sedan övergår till en mer normal skogsbäck. I de övre delarna i höjd med Jeppes stall finns flera utströmningsområden längs bäckens västra sida.
