Underhålls- och Förnyelseplan

Skinnerdals samfällighetsförening maj 2022

Appendix 2, beskrivning vattenverk av Kjell Lundell

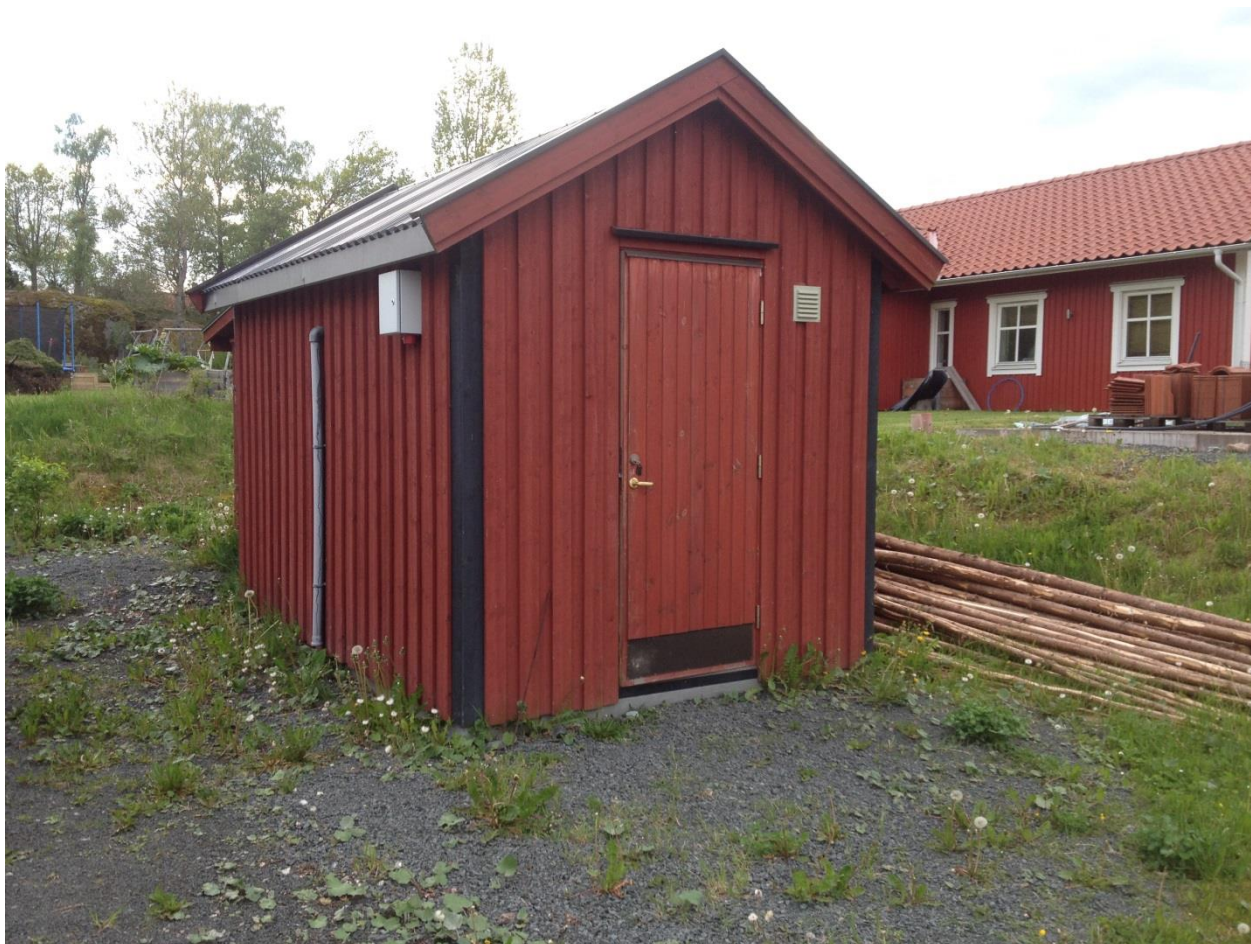
Vattenverk med 30 m³ vattenreservoar under huset

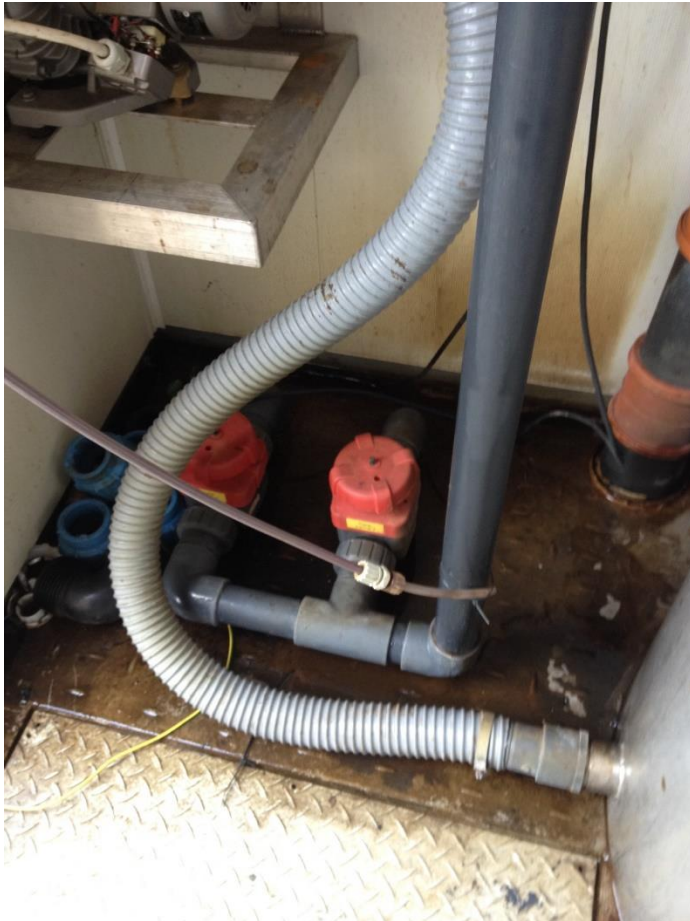
Inkommande vatten från två djupborrade borrhål

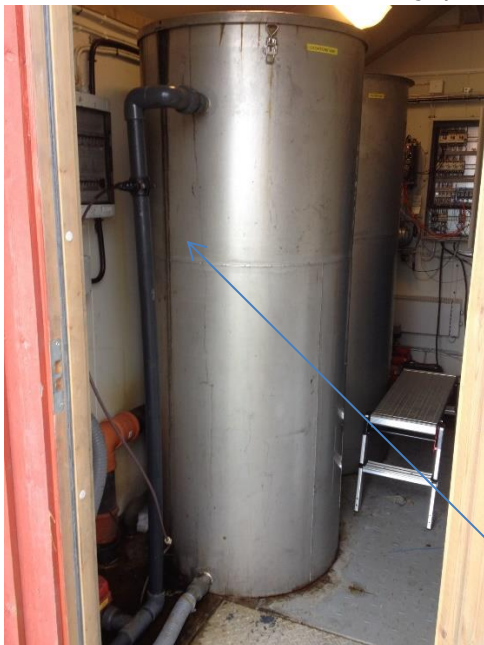
Oxidationstank med luftinblås i botten och kaliumpermanganatinjektion i vattenröret till oxidationstanken.

Luftfläkt finns direkt till vänster om oxidationstanken där man kan skönja att den grå luftslangen går in.

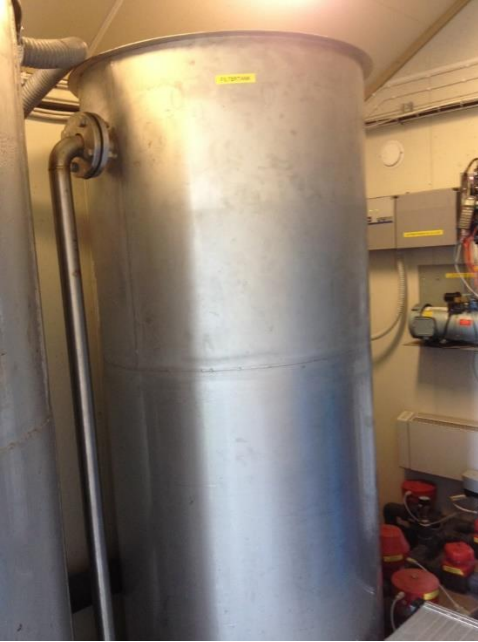
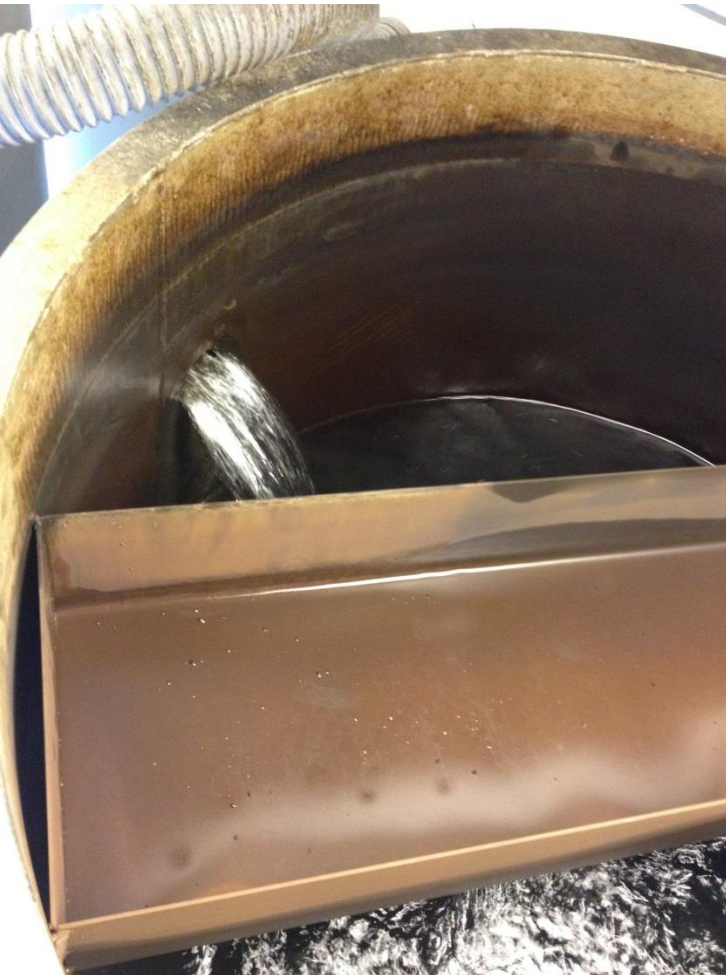
Filtertank med sand i botten.

Inkommande vatten från
oxidationstank med
breddavlopp för backspolning

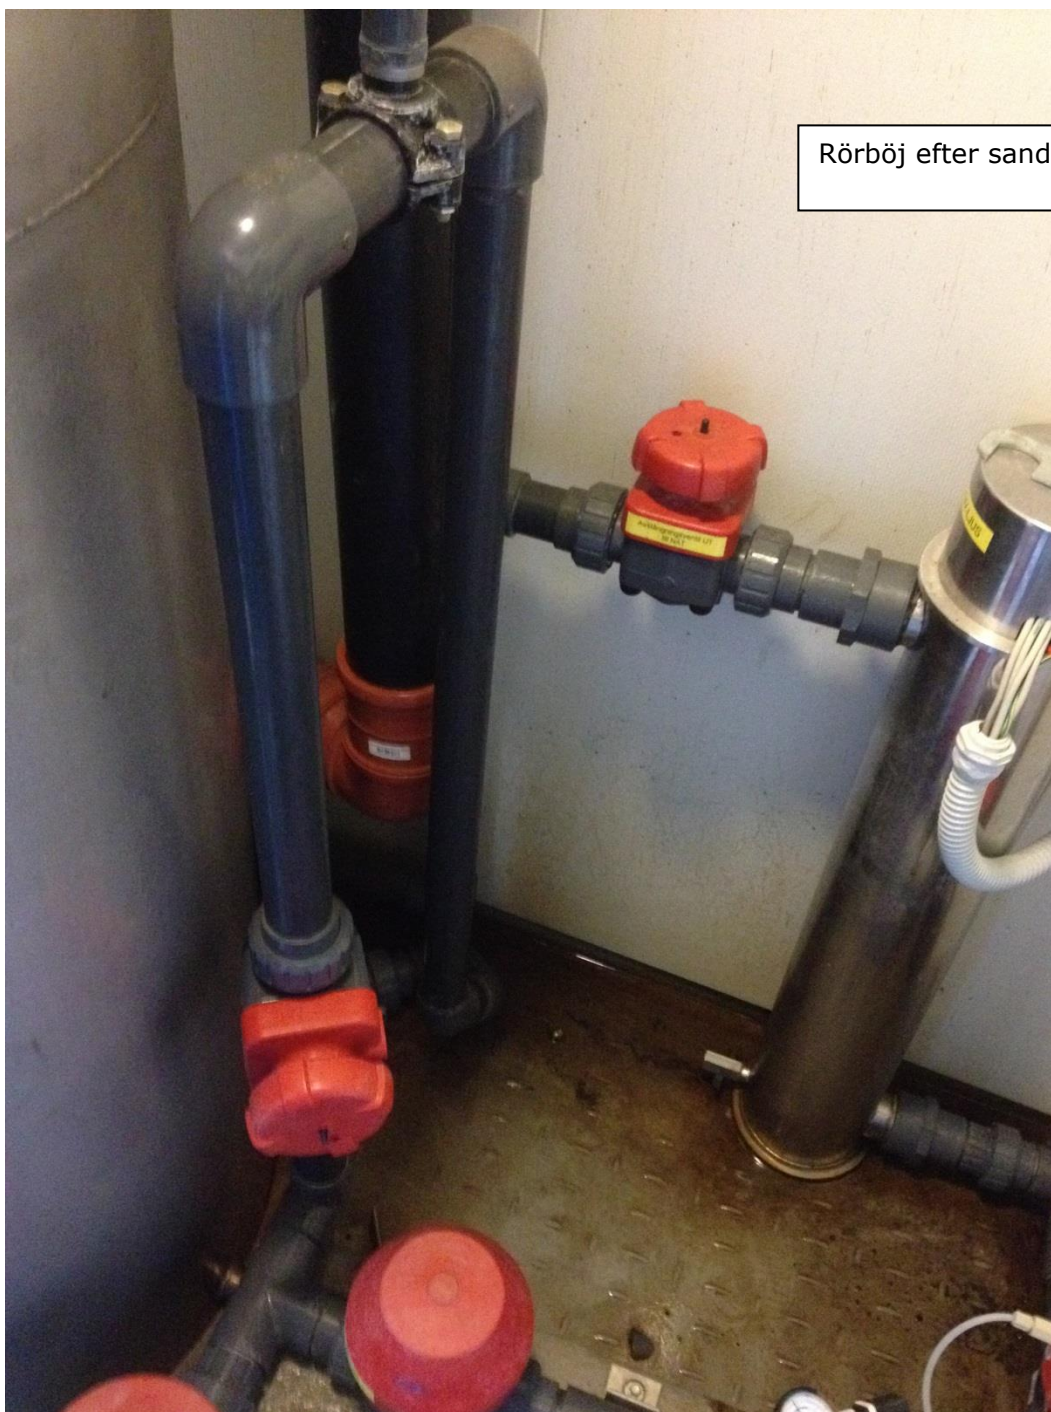
Rörböj efter sandfilter

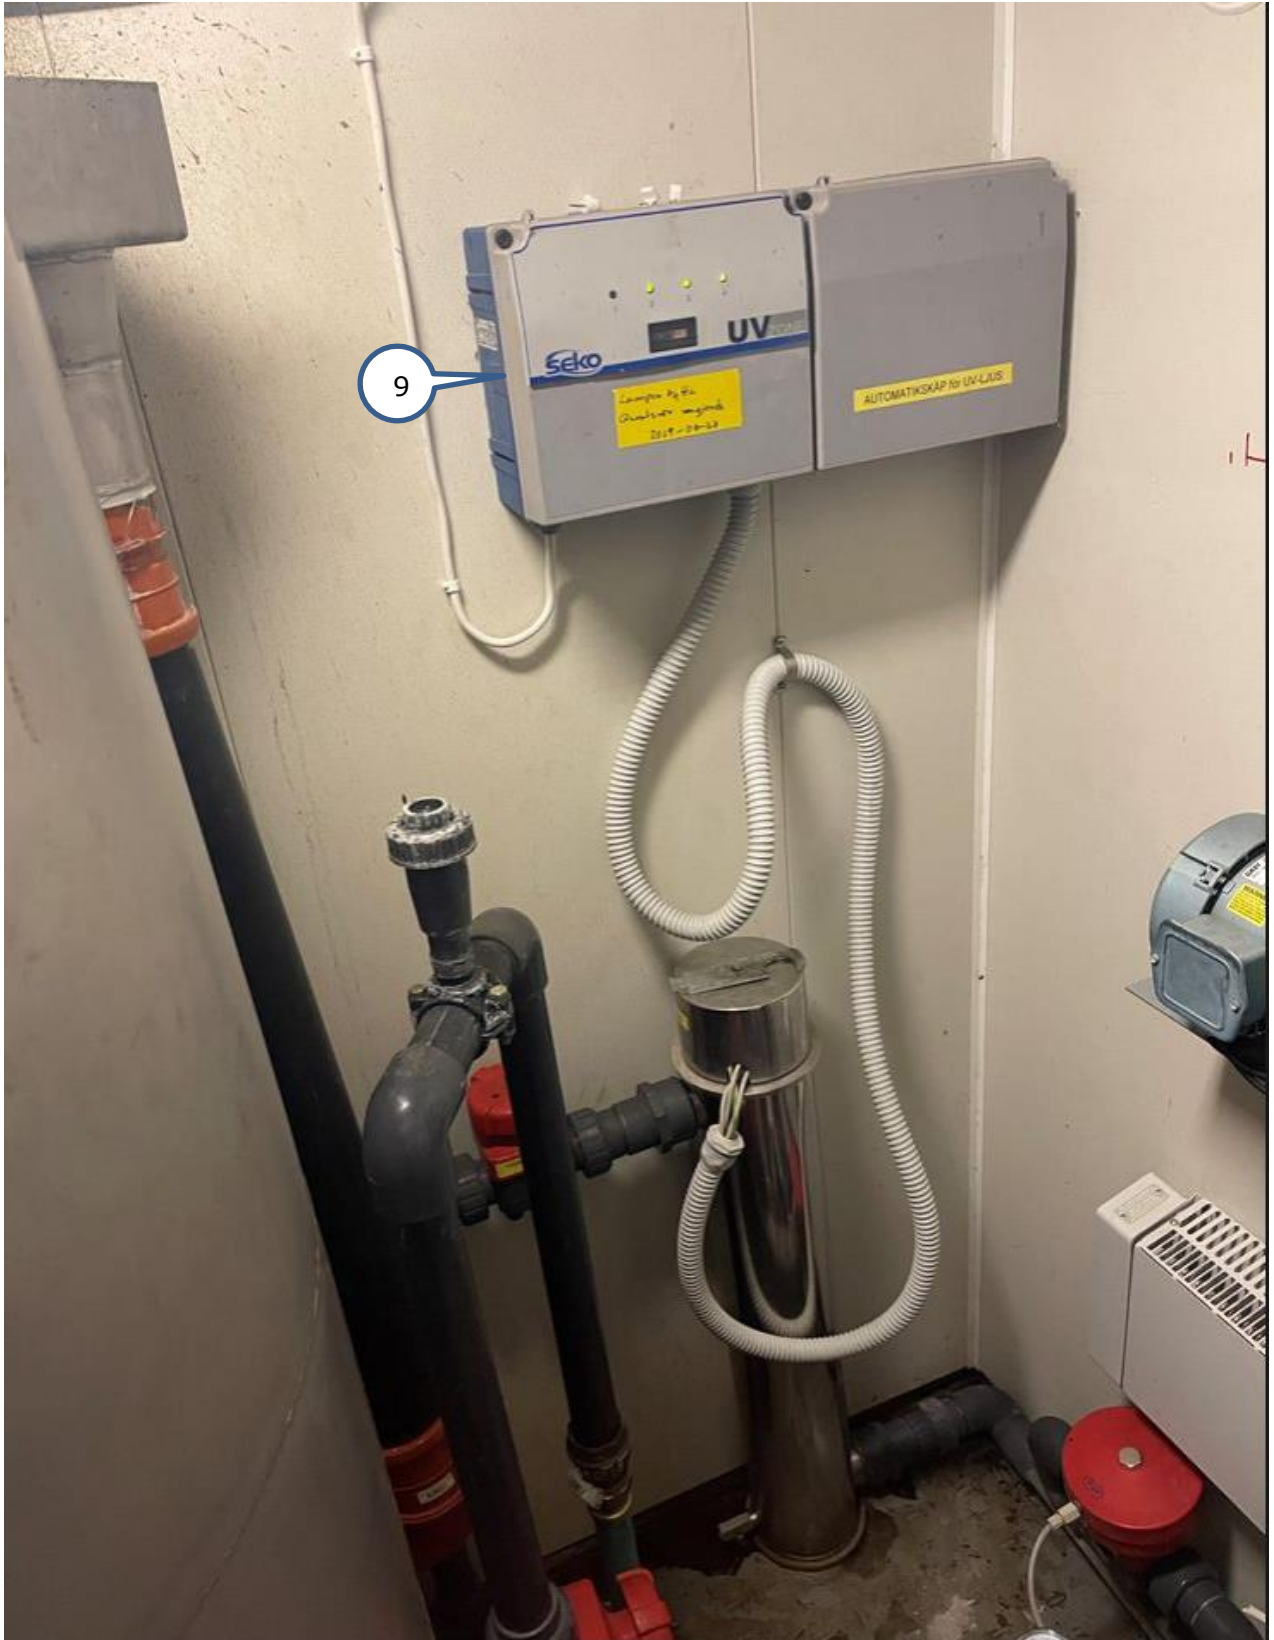
UV-belysning

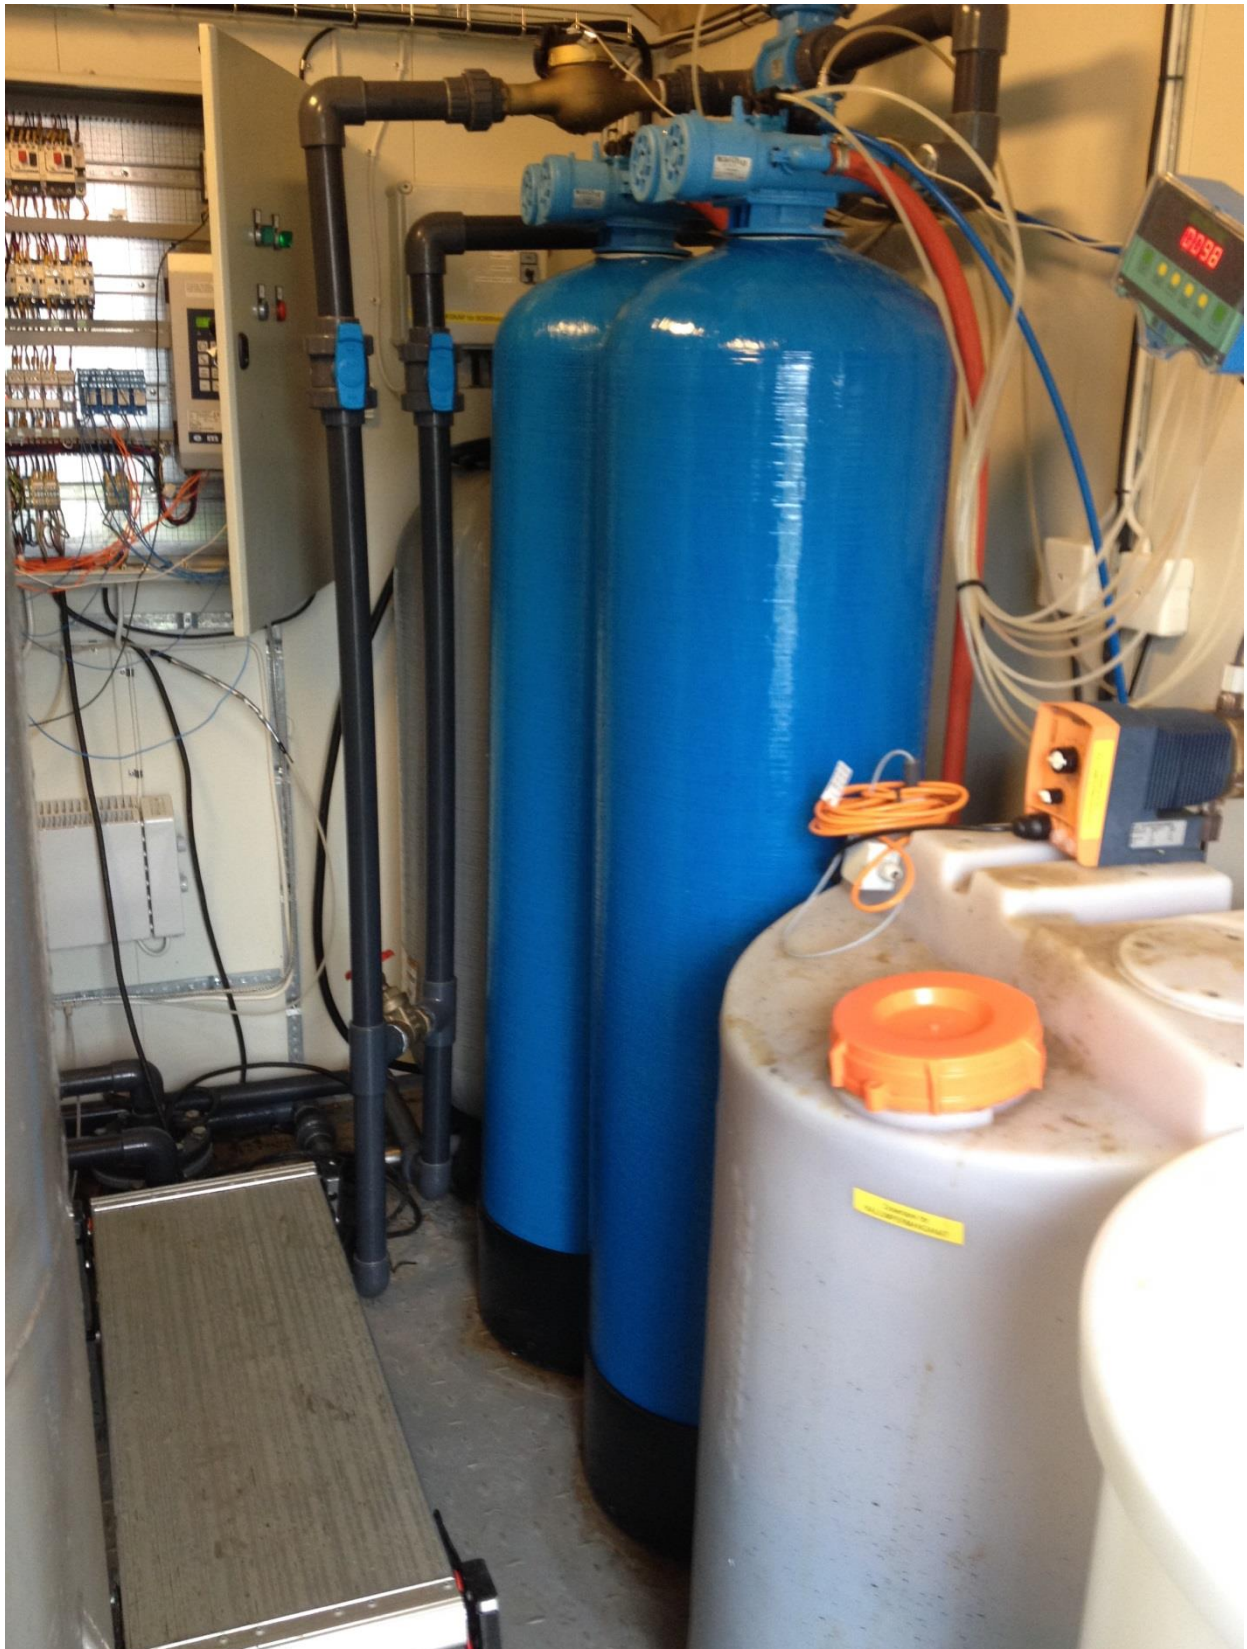
Grå trycktank (knappt synlig)
Avhärtningskolonner
Kaliumpermanganat-tank
Salttank för regenerering av avhärtningskolonner

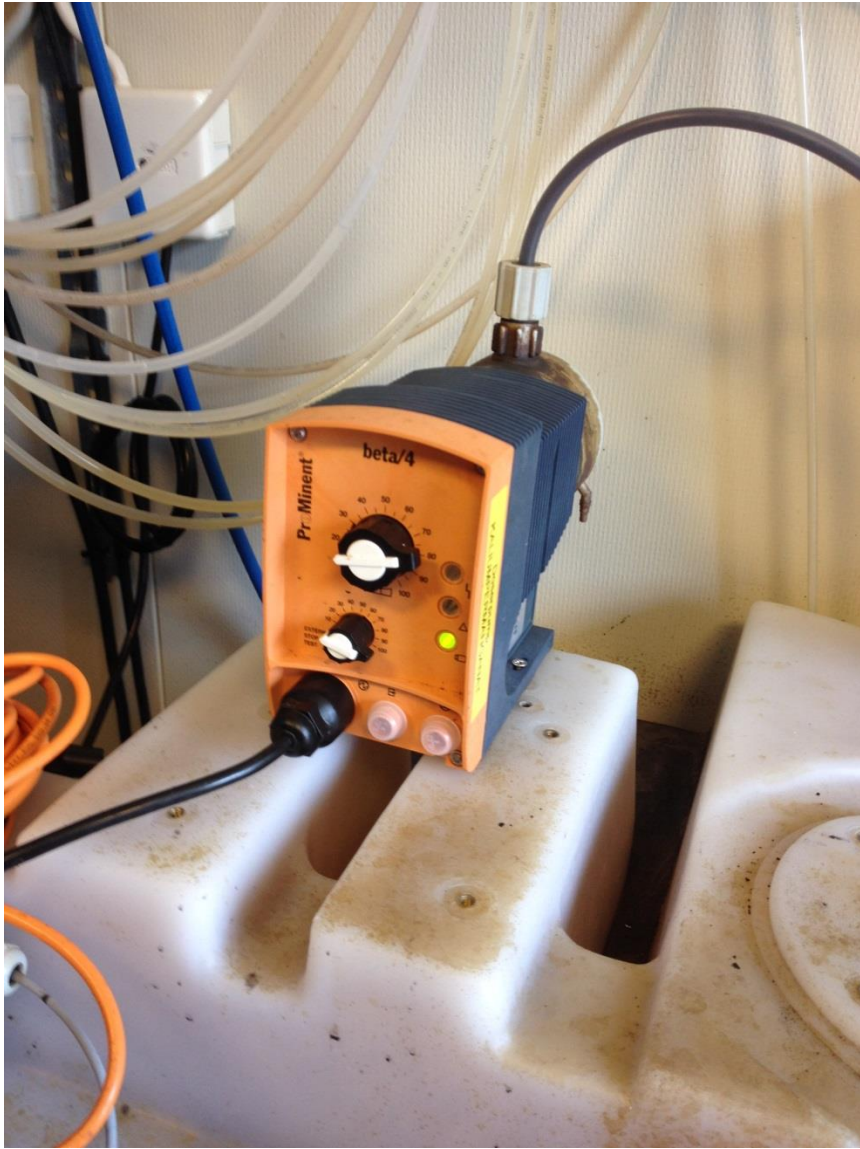
Dosering av kaliumpermanganat

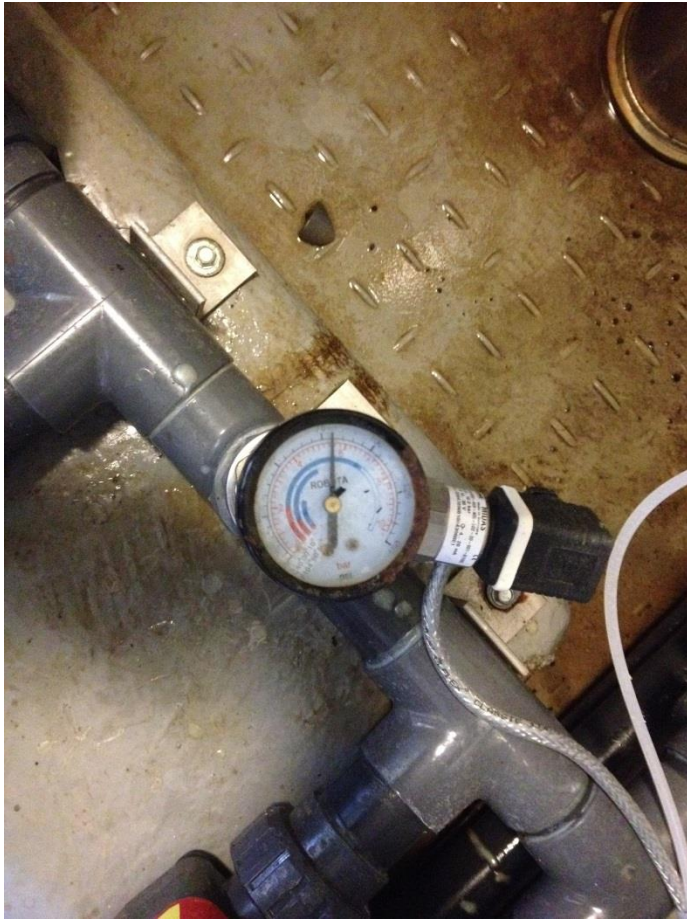
Tryckmätare kopplad till frekvensomformare, frekvensomformare inställd för 5,5 bar
